Die Leuchtenburg

Von
Dr. Erich Bromme

Rahla 1949

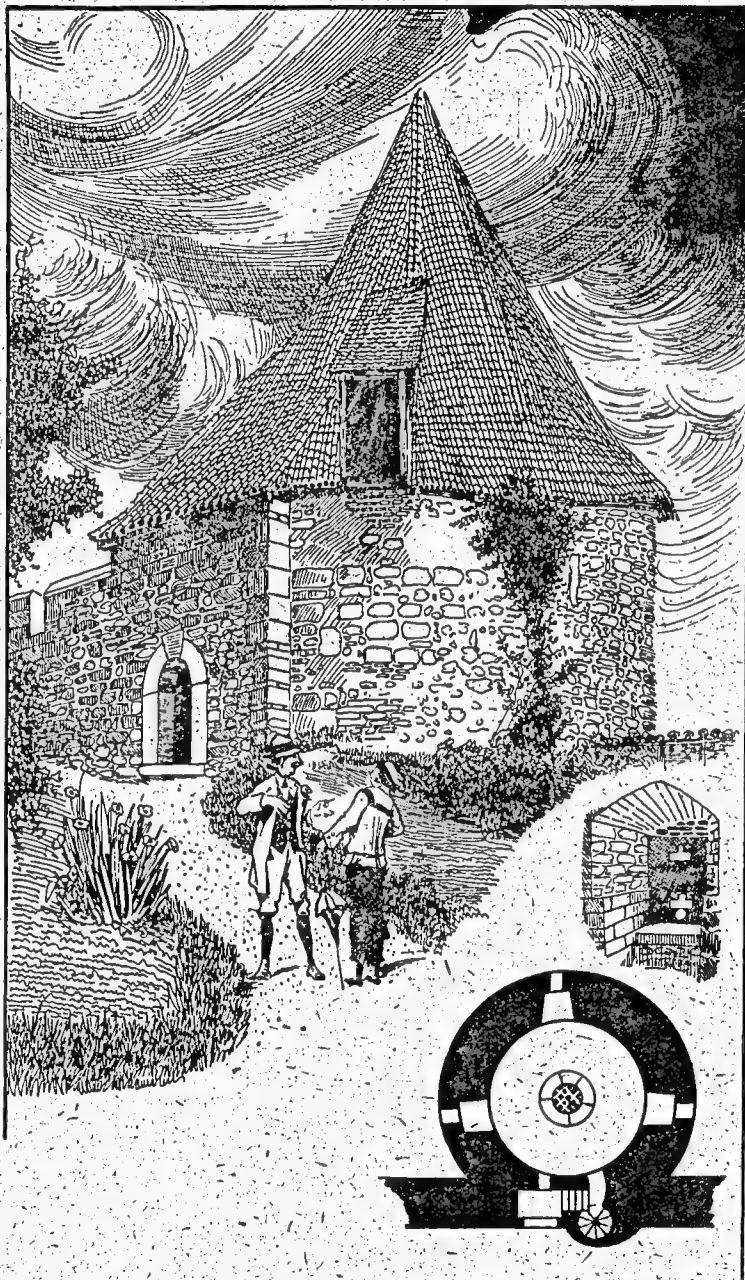
Abb. 8: Pulver- oder Marterturm.

Der nun folgende vierte, annähernd in der Mitte der Südwestseite der Burg stehende Turm (Abb. 8 u. 11) ähnelt wieder den beiden Türmen an der Ostseite. Er ist ebenfalls kreisrund, ca. 11 m hoch und besitzt etwa 8 m Durchmesser. Bei 1,85 m Mauerstärke hat der innere Raum eine lichte Weite von 4,40 m. Oben sind drei, unten aber, nahe der Burgmauer, nach jeder Flanke hin nur je 2 Scharten übereinander. Auch bei ihm, der sonst gleichaltrig mit den übrigen ist, hat man damit gerechnet, daß er vom Pfaffenberg her

Artillerief Feuer auszuhalten haben würde. Deshalb erhielt auch er eine stärkere Wandung, und man vermied es, sie im unteren Teile durch nach vorn herausgeschlagene Scharten zu schwächen. Außerdem ist das die unteren Geschosse abschließende Gewölbe so tief gelegt, daß an seinem Scheitelpunkt die Decke noch 1,70 m stark war. Infolgedessen war es einst durch die bis zur Höhe der Oberkante der äußeren Grabenmauer reichende Erdschüttung gegen feindliche Kugeln gedeckt, und die die Burgmauern flankierenden Scharten blieben selbst dann noch intakt, wenn der obere Teil des Turmes zerstört war“.

Wenn auch die untersten Scharten von innen her zugemauert erscheinen mögen, so lassen sich doch an der Außenseite des Turmes keinerlei Anzeichen bemerken, daß je welche vorhanden gewesen sind. Die beim Bau des Autoparkplatzes zwischen beiden Mauern eingeebnete Erdschüttung dürfte demnach seit dem Bau des Turmes existiert haben, denn sonst ist es unverständlich, weshalb man gerade die wichtigsten Scharten fortließ. „Die gleich darüber liegenden sind rechteckig: 50 cm breit und 22 cm hoch. Oben sind im Gegensatz zu den beiden Türmen der Südostseite, die dort drei weite Öffnungen aufweisen, drei flache Gewehrscharten: jede ca. 35 cm breit und 15 cm hoch mit oben aufgesetztem Schließ

⁶⁾ a. a. O. S. 325 ff. Siehe dazu Abbildg. 8.
